# PARECER TÉCNICO DE VISTORIA

## CRECHE ARCO-ÍRIS

Barão de Grajaú - MA

Março, 2022

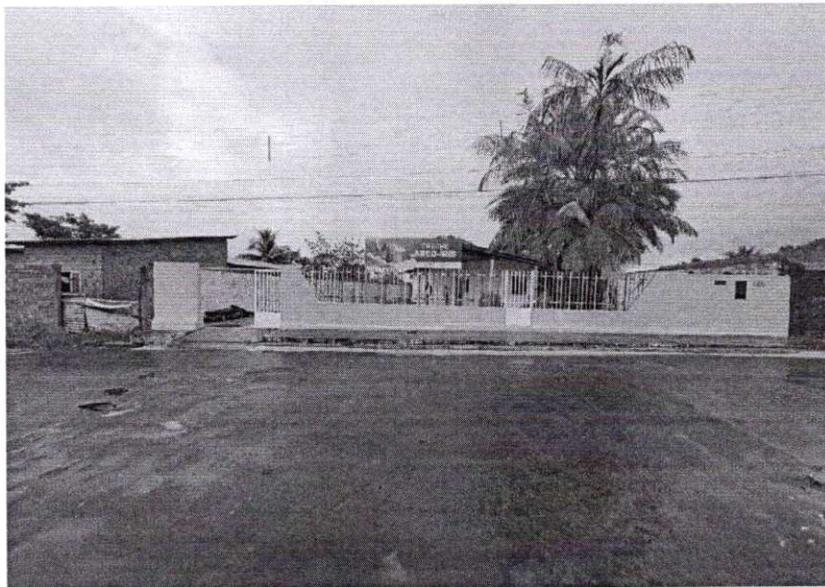
### Foto 01 – Calçada e Muro

Calçada em piso cimentado em bom estado, com algumas rachaduras e fissuras; muro pintado em amarelo em bom estado com manchas de umidade, portão de correr com pintura preta em bom estado e grade em ferro com pintura preta em bom estado, fachadas pintadas na cor amarela em bom estado.

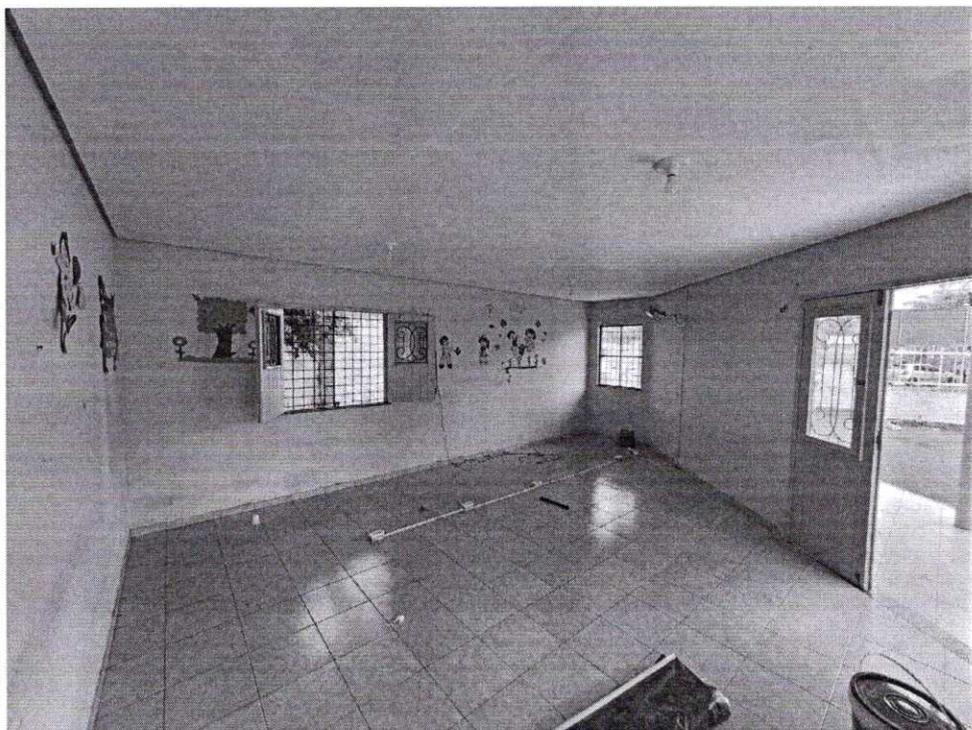
**Foto 03 – Sala de Recepção**

Piso e rodapés em cerâmica na cor cinza em bom estado, paredes pintadas com tinta látex na cor branca em bom estado, janela em madeira na cor branca e janela de alumínio e vidro todas com grade em bom estado; forro gesso com pintura na cor branca em bom estado.

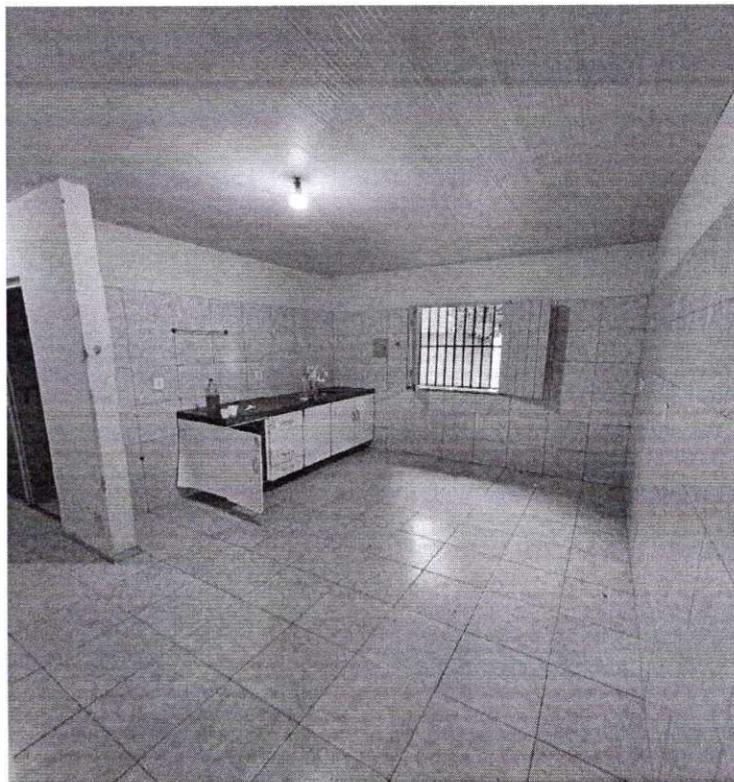
**Foto 04 – Copa**

Piso cerâmico na cor cinza em bom estado, paredes revestidas com cerâmica cinza em bom estado e pintura branco látex branco neve, bancada

em granito com móvel de madeira, janela em madeira na cor branca com grade na cor preta; forro de gesso com pintura na cor branca em bom estado.

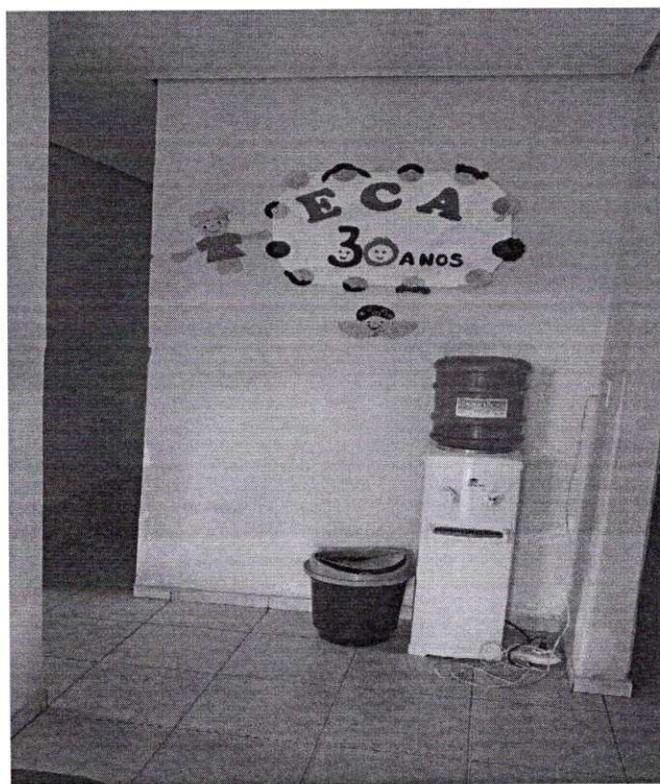
**Foto 05 – Hall Interno**

Piso cerâmico e rodapés na cor cinza em bom estado, paredes com pintura látex branco neve em bom estado com manchas de infiltração; forro de gesso com pintura na cor branca em bom estado.

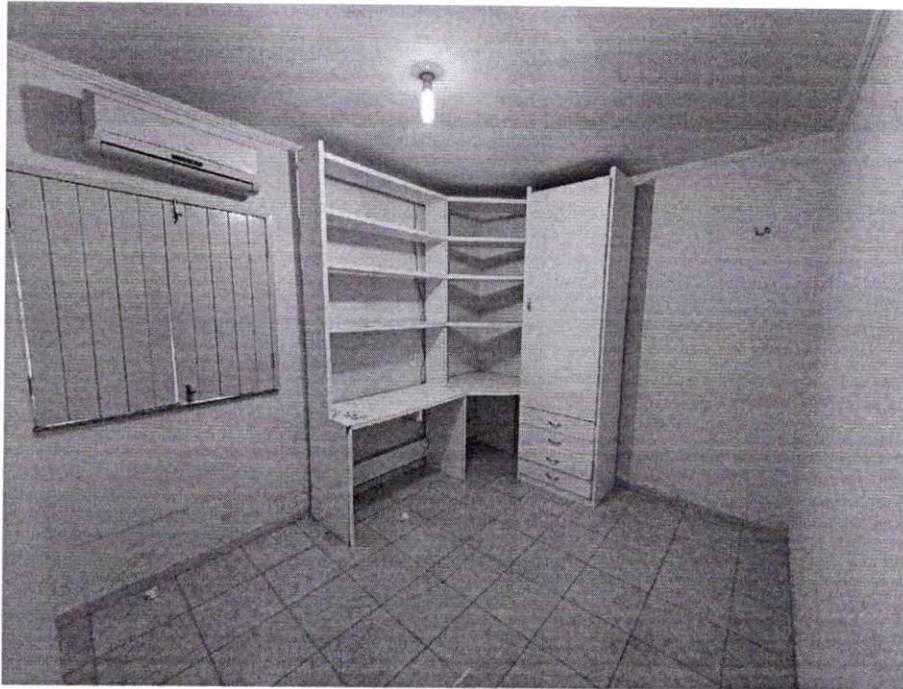
**Foto 06 – Quarto 01**

Piso e rodapés em cerâmica na cor cinza em bom estado, paredes pintadas com tinta látex na cor branca em bom estado, janela em madeira na cor branca com grade em bom estado, armário planejado em madeira na cor branca em bom estado; forro de gesso com pintura na cor branca em bom estado.

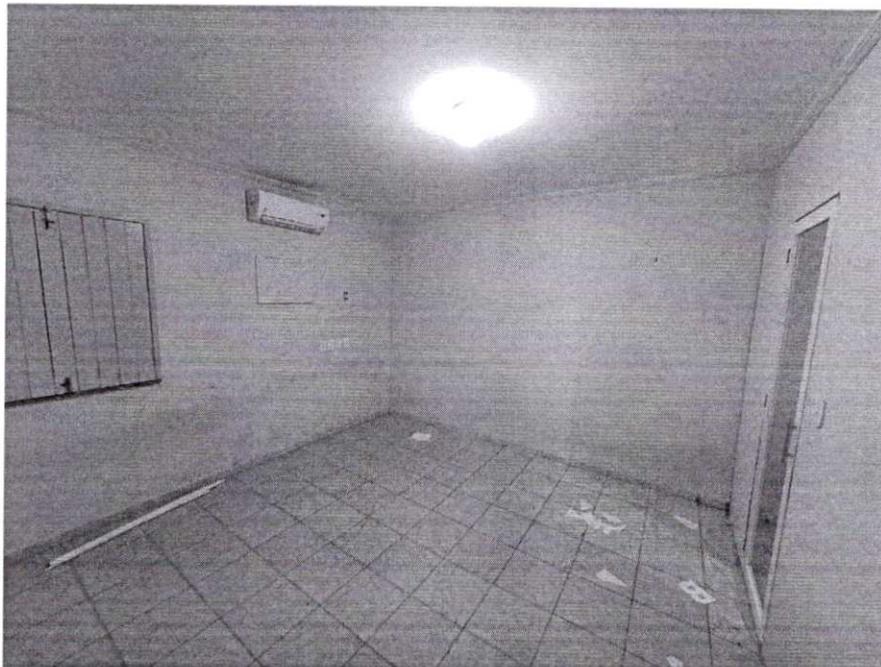
**Foto 07 – Quarto 02**

Piso e rodapés em cerâmica na cor cinza em bom estado, paredes pintadas com tinta látex na cor branca em bom estado, janela em madeira na cor branca com grade em bom estado, fechamento com gesso de janela para ar-condicionado; forro de gesso com pintura na cor branca em bom estado.

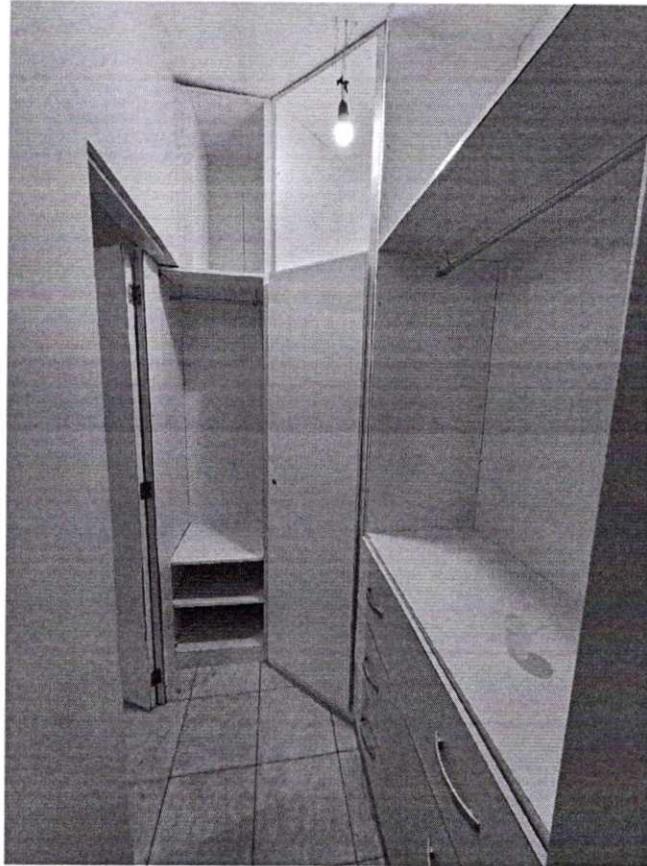
**Foto 08 – Closet/ Quarto 02**

Piso e rodapés em cerâmica na cor cinza em bom estado, paredes pintadas com tinta látex na cor branca em bom estado, armário planejado em madeira na cor branca em bom estado; forro de gesso com pintura na cor branca em bom estado.

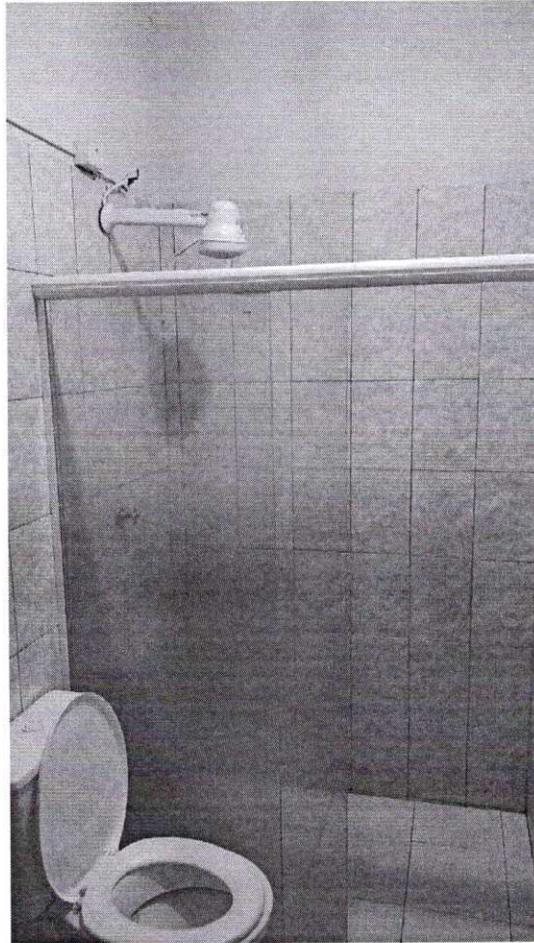
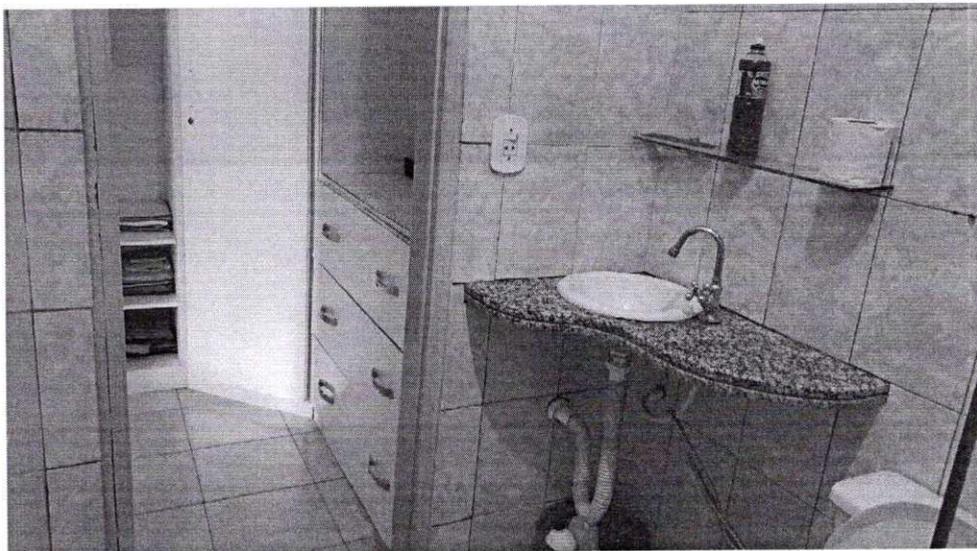
**Foto 09 – Banheiro/ Quarto 02**

Piso cerâmico na cor cinza em bom estado, paredes revestidas com cerâmica cinza em bom estado e pintura branco látex branco neve, bancada em granito e prateleira de vidro, lavatório em louça branca, torneira em inox, tubo sanfonado em PVC, janela basculante de alumínio na cor cinza, box de acrílico, chuveiro elétrico branco; forro de gesso com pintura na cor branca em bom estado.

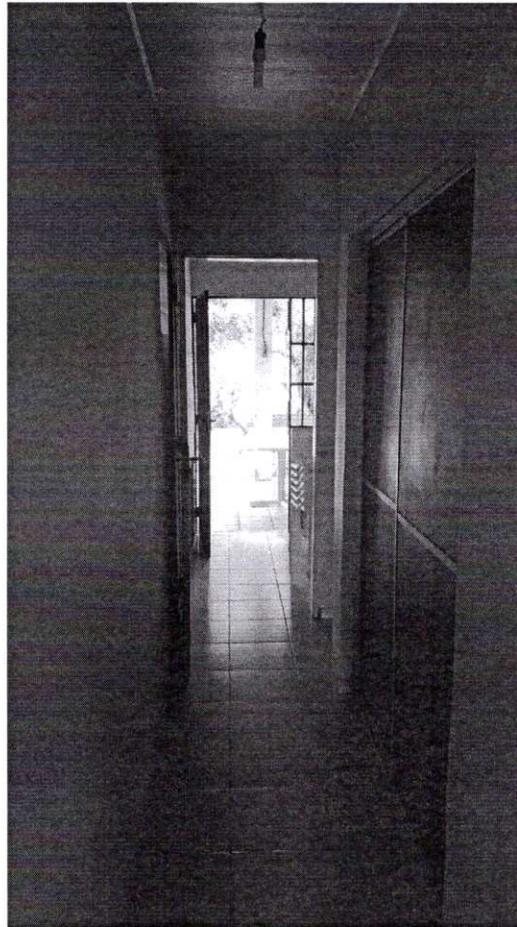
**Foto 11 – Hall Interno**

Piso cerâmico e rodapés na cor cinza em bom estado, paredes com pintura látex branco neve em bom estado com manchas de infiltração; forro de PVC com na cor branca em bom estado.

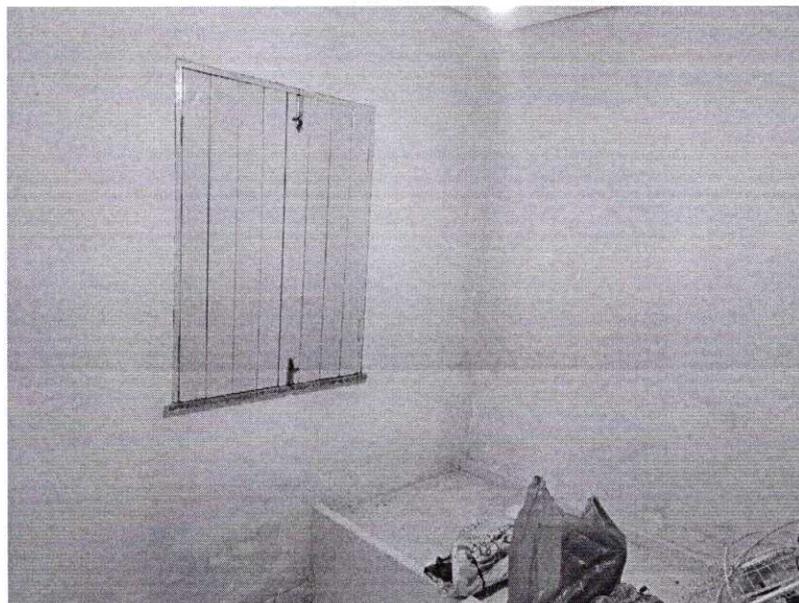
**Foto 12 – Depósito**

Piso e rodapés em cerâmica na cor cinza em bom estado, paredes pintadas com tinta látex na cor branca em bom estado, janela em madeira na cor branca com grade em bom estado, janela de madeira com pintura branca e grade na cor preta; forro de gesso com pintura na cor branca em bom estado.

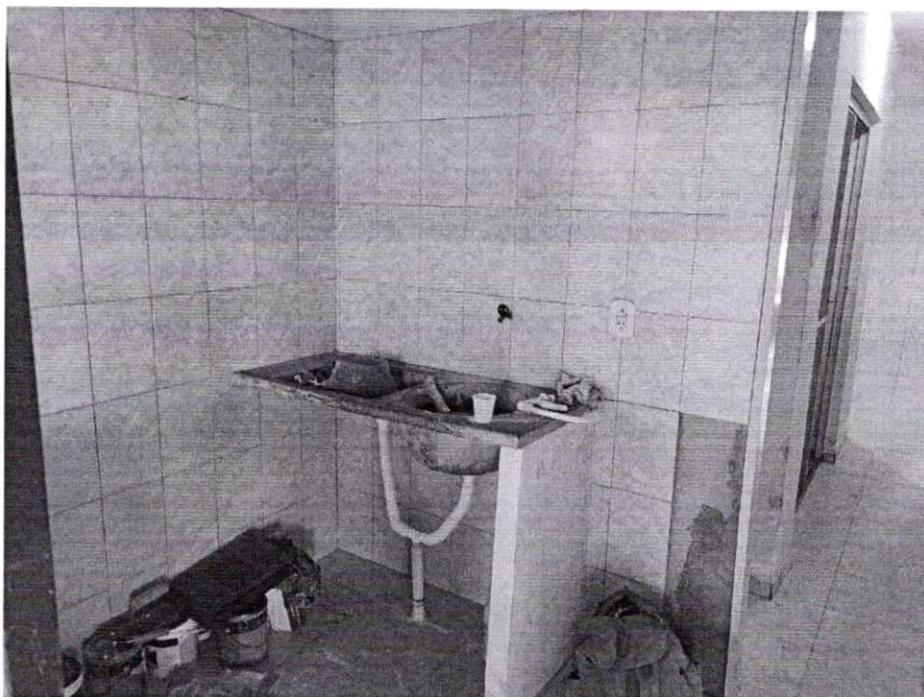
**Foto 13 – Lavanderia**

Piso cerâmico na cor cinza em bom estado, paredes revestidas com cerâmica cinza em bom estado e pintura branco látex branco neve, bancada do lavatório com duas cubas em cimento e uma torneira de plástico, grades na cor preta; sem forro, estrutura em madeira para telhado cerâmico.

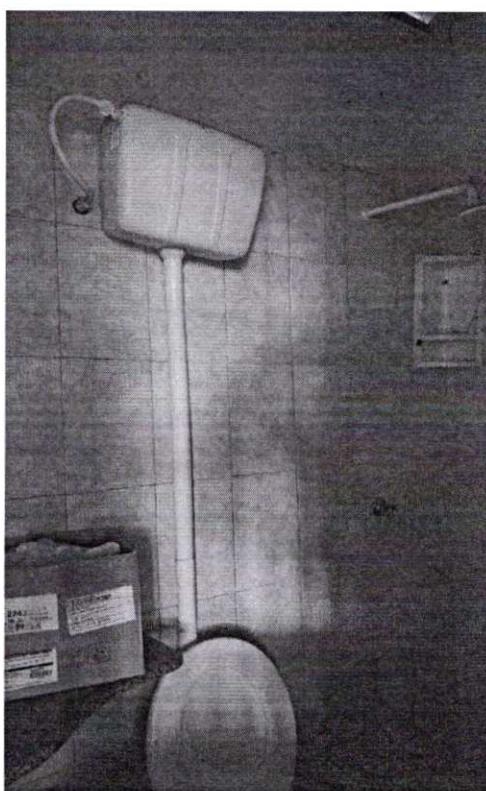
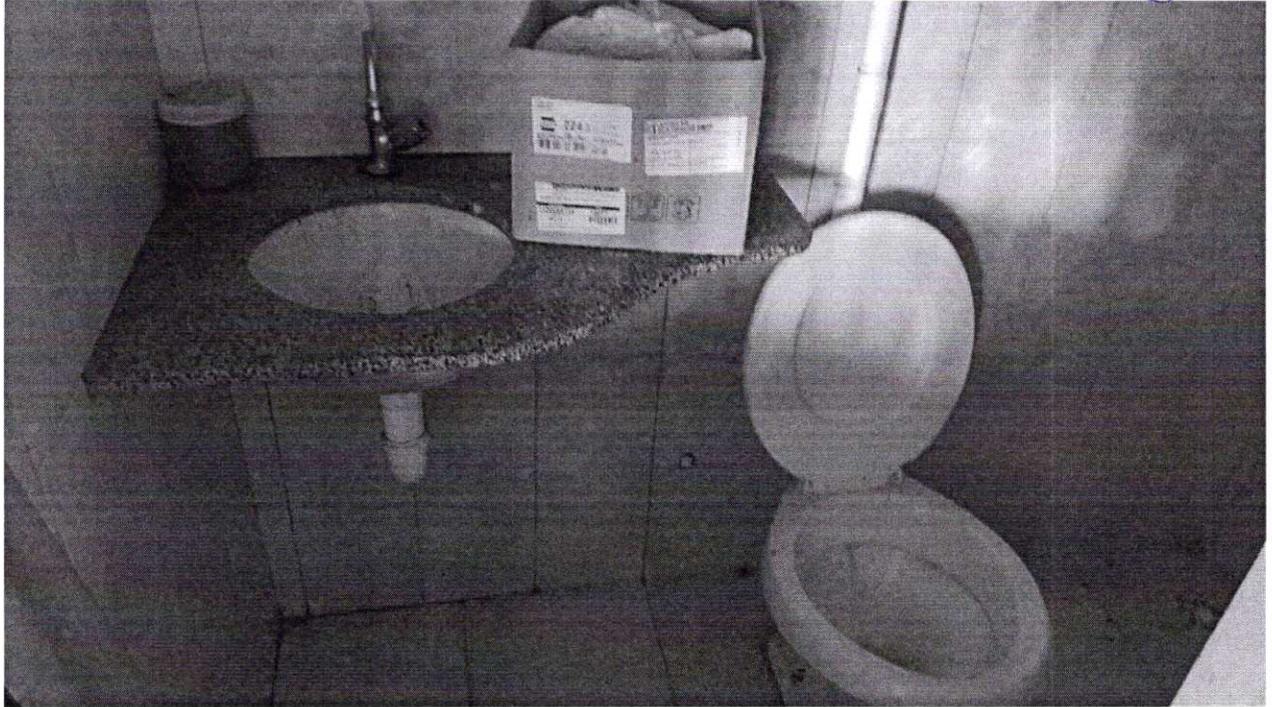
**Foto 14 – Banheiro/ Lavanderia**

Piso cerâmico na cor cinza em bom estado, paredes revestidas com cerâmica cinza em bom estado e pintura velha branco látex branco neve em bom estado com algumas manchas, bancada em granito e lavatório em louça, vaso sanitário com louça e descarga de plástico branco; sem forro, estrutura em madeira para telhado cerâmico.

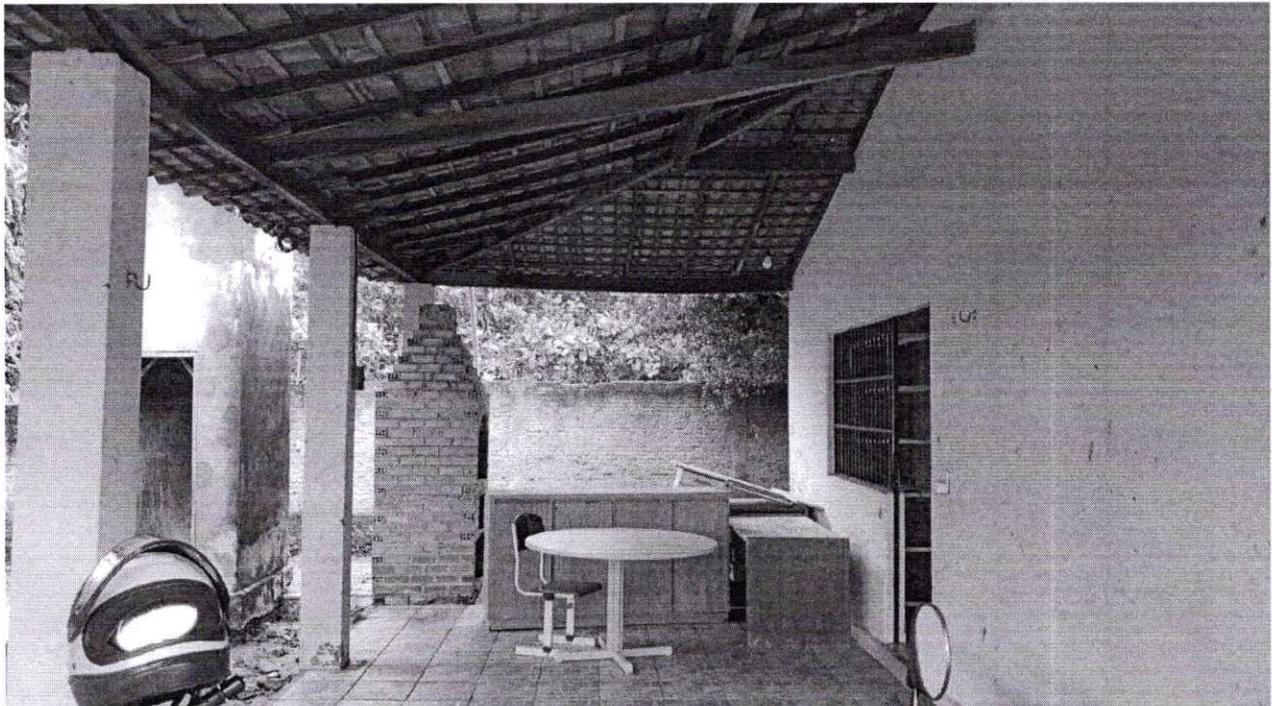
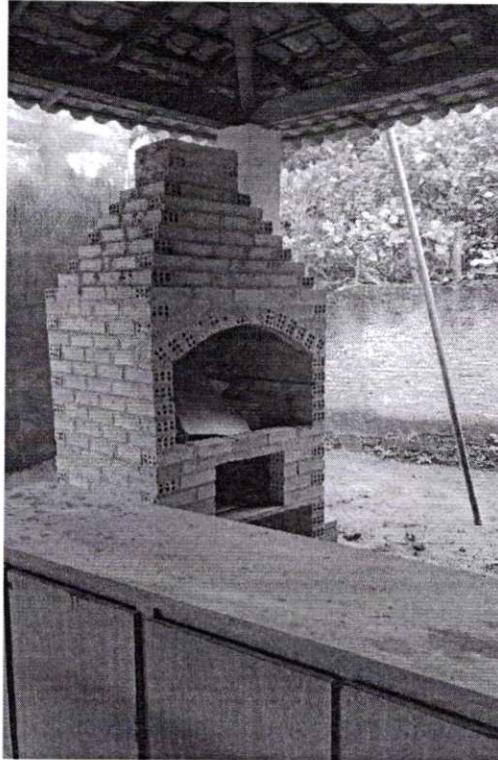
**Foto 16 – Área Externa**

Piso cerâmico e rodapés na cor cinza em bom estado, paredes com pintura látex branco amarelo em bom estado com manchas de infiltração, pilares para a sustentação da cobertura na cor amarela, 01 churrasqueira em tijolo aparente; sem forro, estrutura em madeira para telhado cerâmico.

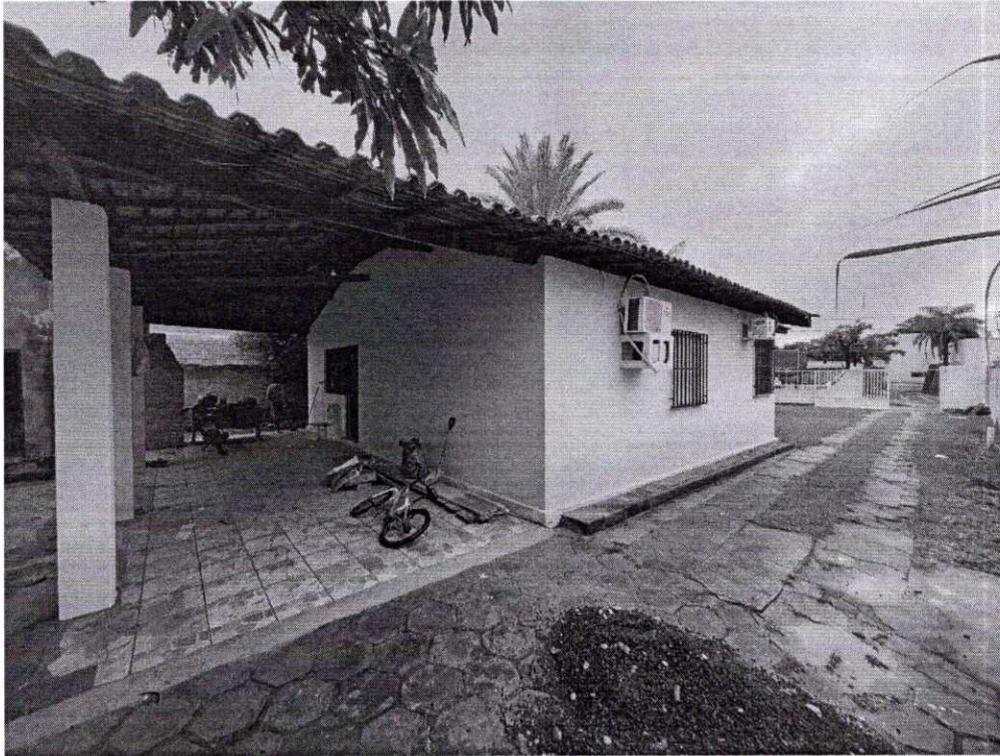
**Foto 19 – Circulação Externa/ Fachada Lateral**

Parte do piso com pavimentação tipo paver, grama e sem revestimento, Calçada em piso cimentado em bom estado, com algumas rachaduras e fissuras; muro pintado chapiscado com parte pintada e outra parte sem pintura manchas de umidade, em bom estado.

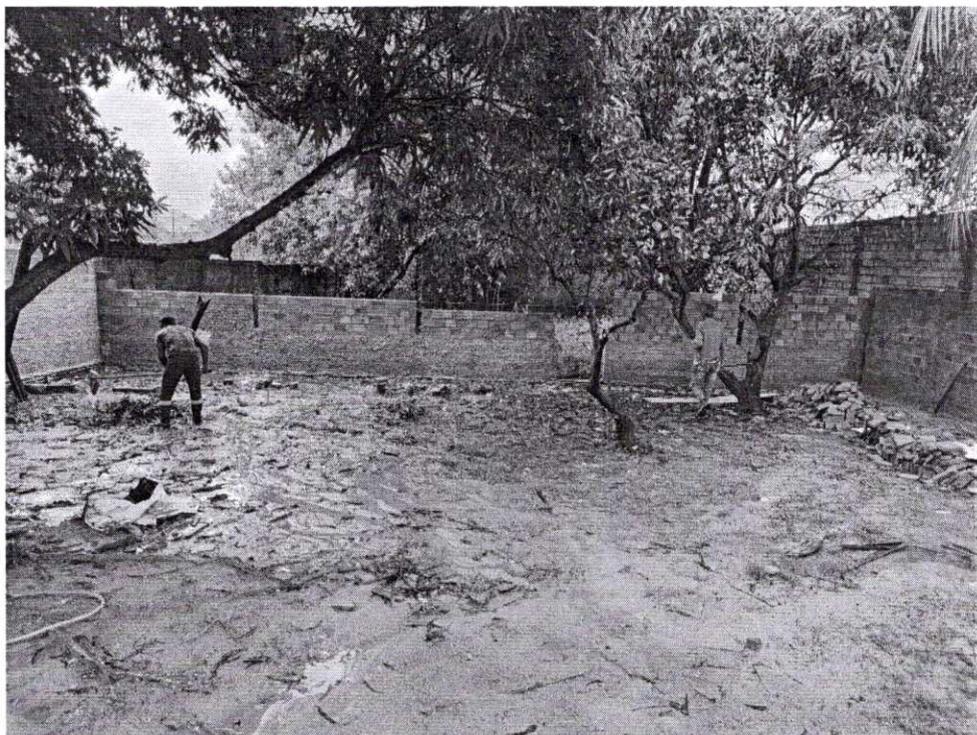
**Foto 21 – Quintal**

Sem piso, com mato e arvores; paredes do muro sem reboco, estrutura em alvenaria para recebimento de caixa d'água.
