# PARECER TÉCNICO DE VISTORIA

## CRECHE ARCO-ÍRIS

Barão de Grajaú - MA

Março, 2022

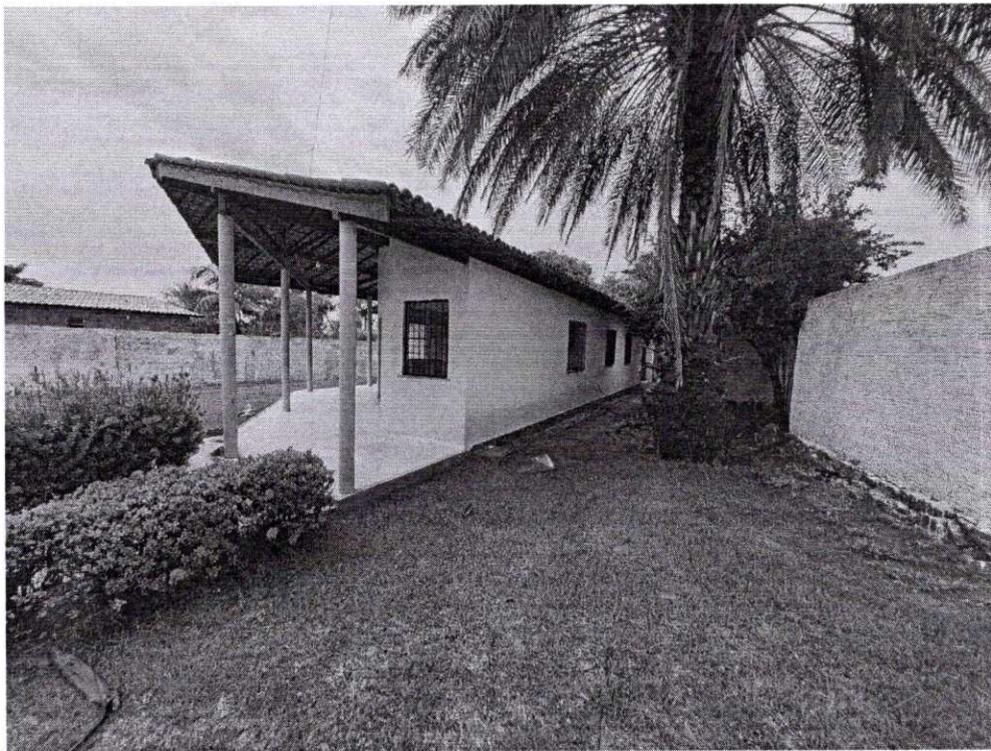
**Foto 21 – Quintal**

Parte do piso com pavimentação tipo paver, grama e sem revestimento, Calçada em piso cimentado em bom estado, com algumas rachaduras e fissuras; muro pintado chapiscado com parte pintada e outra parte sem pintura manchas de umidade, em bom estado.
